**INFLUÊNCIA DOS PARÂMETROS DE TRATAMENTO TÉRMICO NA**  
**MICROESTRUTURA E NA DUREZA DA LIGA DE ALUMÍNIO 7075 ENDURECIDA**  
**POR PRECIPITAÇÃO**

Trabalho de Conclusão de Curso apresentado no curso de Graduação em Engenharia de Materiais do Centro Federal de Educação Tecnológica de Minas Gerais como requisito parcial para obtenção do título de Bacharel em Engenharia de Materiais.

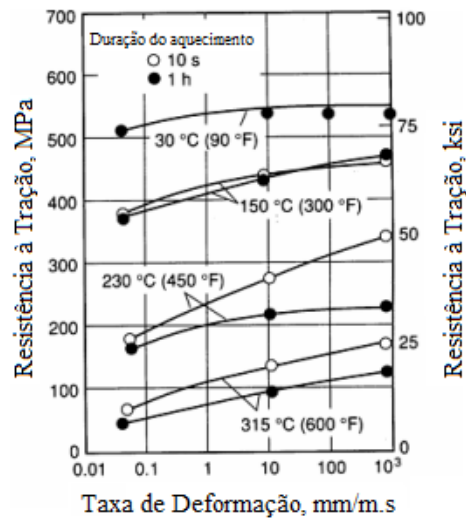
**Gráfico 2: Efeito da taxa de deformação e da temperatura na resistência à tração da liga 7075-T6**

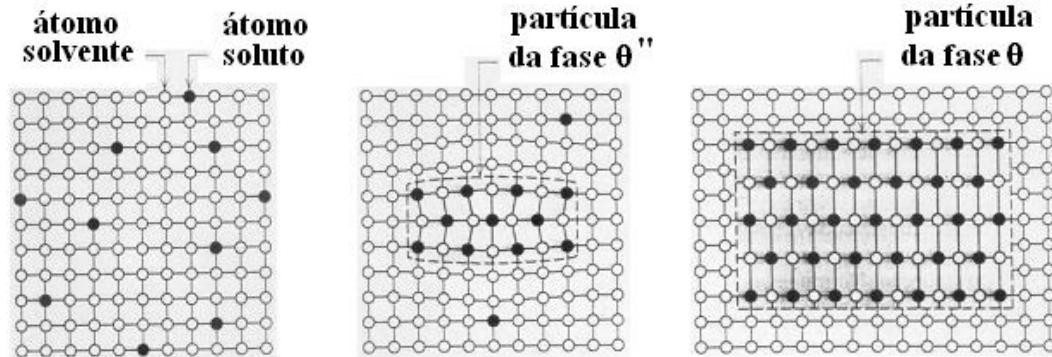
Figura 8: Aspectos estruturais do endurecimento por precipitação

Com o envelhecimento, a dureza aumenta, favorecida pela ordenação de grandes grupos de átomos de cobre nos planos  $\{100\}$  da matriz. Essa estrutura é conhecida como GP[2] ou  $\Theta'$ . Depois, placas definidas do precipitado de  $\text{CuAl}_2$ , ou  $\Theta'$ , os quais são coerentes com a matriz, formam-se no plano  $\{100\}$  da matriz. Os precipitados coerentes produzem um aumento do campo de deformação na matriz e, conseqüentemente, um aumento da dureza. Com a continuação do envelhecimento, a fase em equilíbrio  $\text{CuAl}_2$ , ou  $\Theta$ , é formada a partir da transição da fase  $\Theta'$ . Essas partículas não são mais coerentes com a matriz, e conseqüentemente a dureza é menor do que no estágio em que a fase coerente  $\Theta'$  estava presente. Na figura 8 são exibidas representações esquemáticas simplificadas das alterações estruturais que podem ocorrer no tratamento de endurecimento por precipitação.

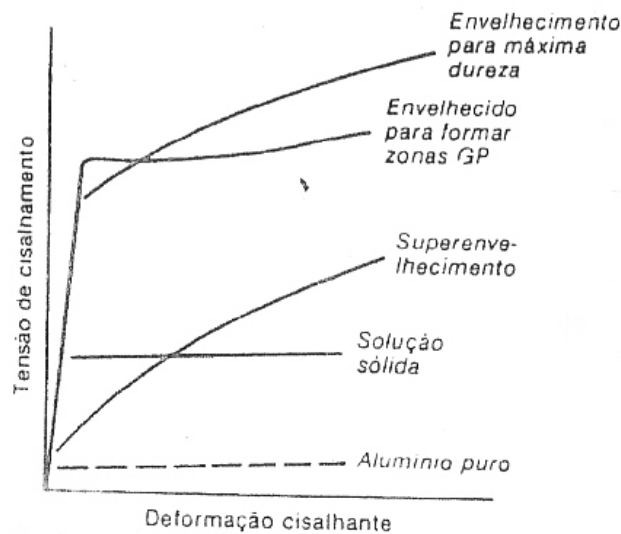
**Gráfico 4: Curvas tensão-deformação para monocristais Al-Cu em várias condições (esquemático)**

A deformação de ligas com endurecimento devido a presença de partículas finas dispersas na matriz é ilustrada no gráfico 4, mostrando que quando os cristais são tratados por solubilização e têmpera de maneira que a liga contenha todo o cobre supersaturado em solução sólida, a tensão de escoamento é aumentada significativamente sobre a do alumínio puro. A taxa de encruamento é baixa e característica de deslizamento fácil. As bandas de deslizamento são largas e espaçadas.

Quando o cristal é envelhecido até formar zonas GP coerentes, a tensão limite de escoamento é aumentada de modo significativo e em seguida ocorre uma queda de tensão. Embora os cristais envelhecidos até o máximo de dureza mostrem uma ligeira diminuição da tensão limite de escoamento, a taxa de encruamento aumenta de maneira significativa. Nas condições de superenvelhecimento, onde as partículas não são coerentes e já relativamente grandes, a tensão limite de escoamento é baixa mas a taxa de encruamento é muita alta. A figura 9 mostra os mecanismos de envelhecimento no estado solubilizado, envelhecido e superenvelhecido.

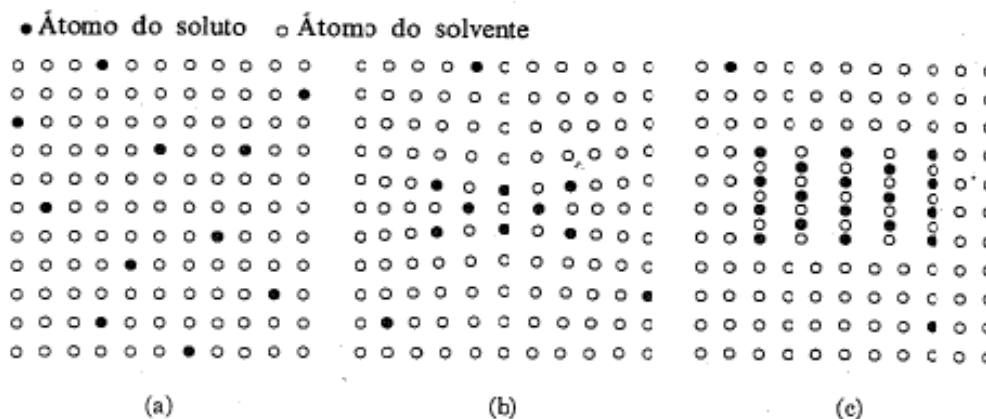
**Figura 9: Mecanismos de envelhecimento**

(a) Solução sólida  $\alpha$ , (b) Envelhecido, (c) Superenvelhecido

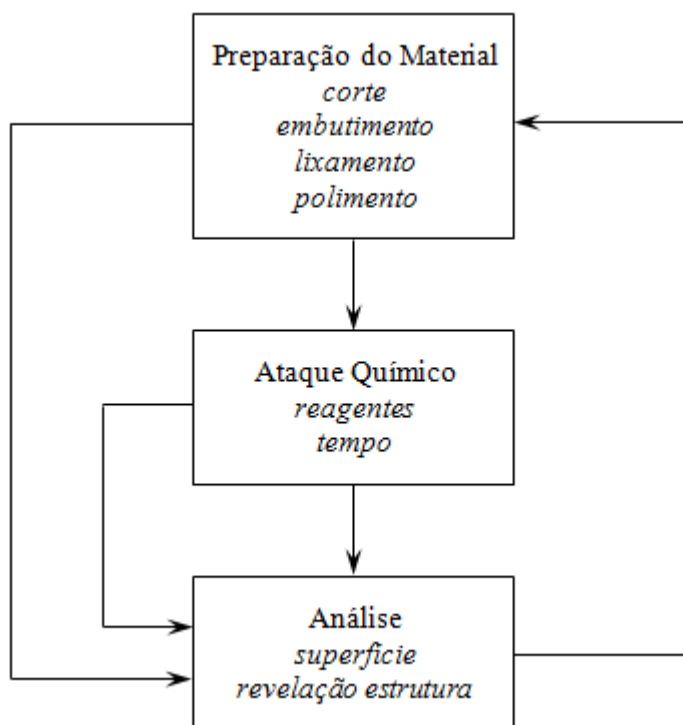
**Figura 10: Procedimento associado à definição da técnica metalográfica para análise da liga de alumínio aeronáutico 7075**

Nas Figuras 10 e 11 podem ser observados os fluxogramas dos procedimentos experimentais gerais conduzidos para cada uma das abordagens do trabalho. Cada uma das etapas é detalhada nos itens a seguir.

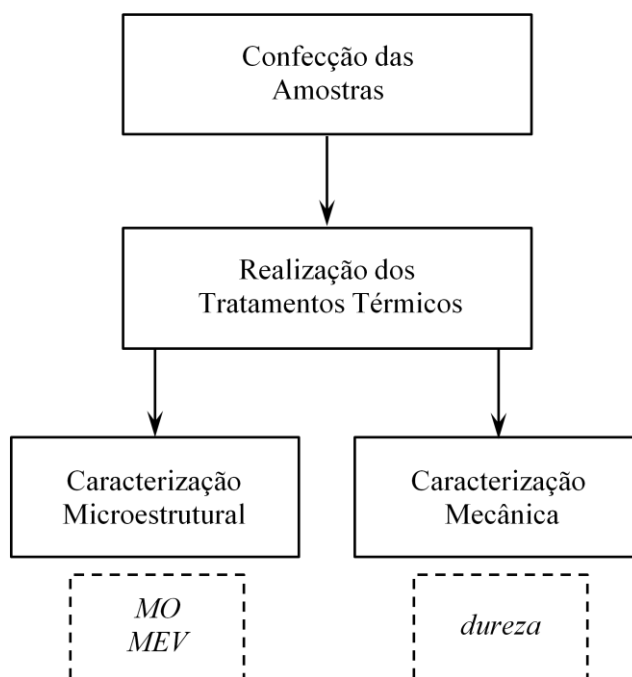
**Figura 11: Procedimento associado à análise dos efeitos dos parâmetros de envelhecimento no tratamento térmico de endurecimento por precipitação da liga de alumínio aeronáutico 7075**

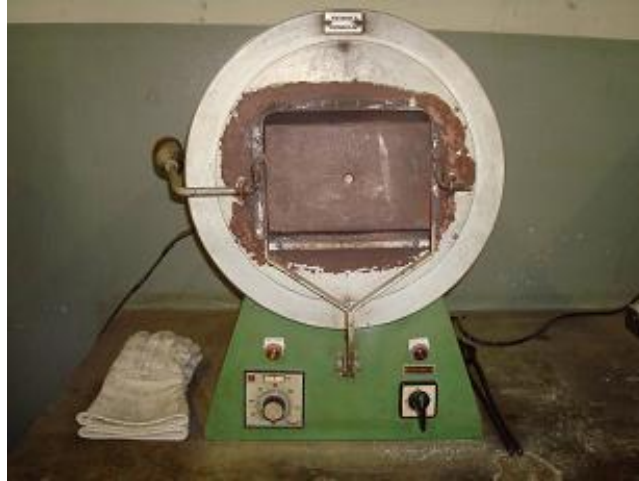
**Figura 12: Forno utilizado para a realização dos tratamentos térmicos**

Térmicos do Departamento de Engenharia de Materiais do CEFET-MG utilizando o forno marca Brasimet Heraeus, cuja imagem é mostrada na figura 12.

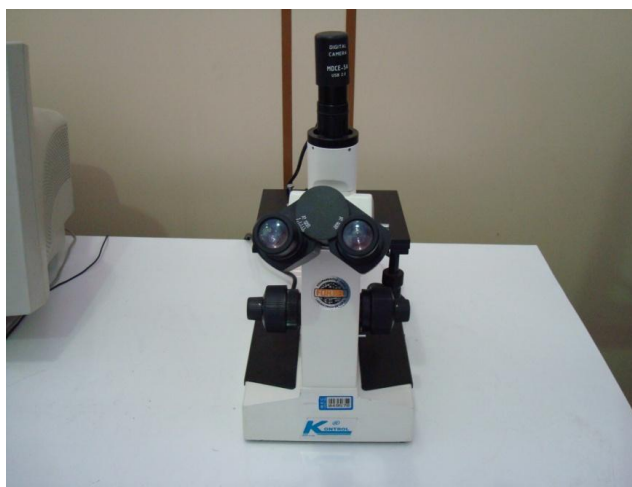
**Figura 13: Microscópio óptico Fortel**

A etapa de análise microestrutural foi realizada nos Laboratório de Metalografia e Caracterização de Materiais do Departamento de Engenharia de Materiais do CEFET-MG. As fotomicrografias foram feitas por microscopia óptica e eletrônica de varredura. Na figura 13 é mostrado o microscópio óptico de marca Fortel utilizado para a aquisição das fotomicrografias. As imagens foram obtidas com ampliações de 100 e 200 vezes.

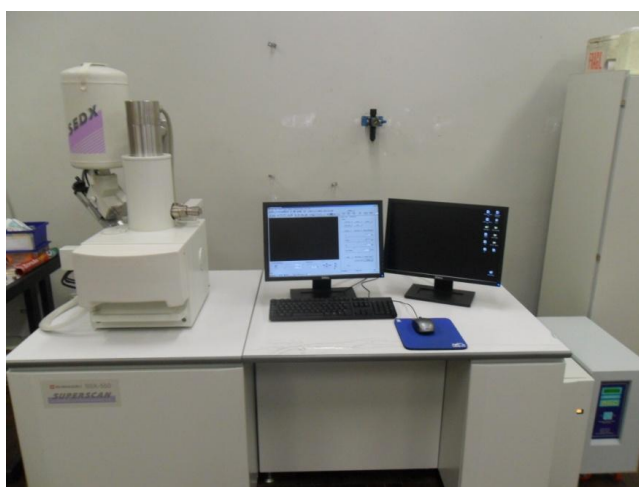
**Figura 14: Equipamento Shimadzu SSX-550**

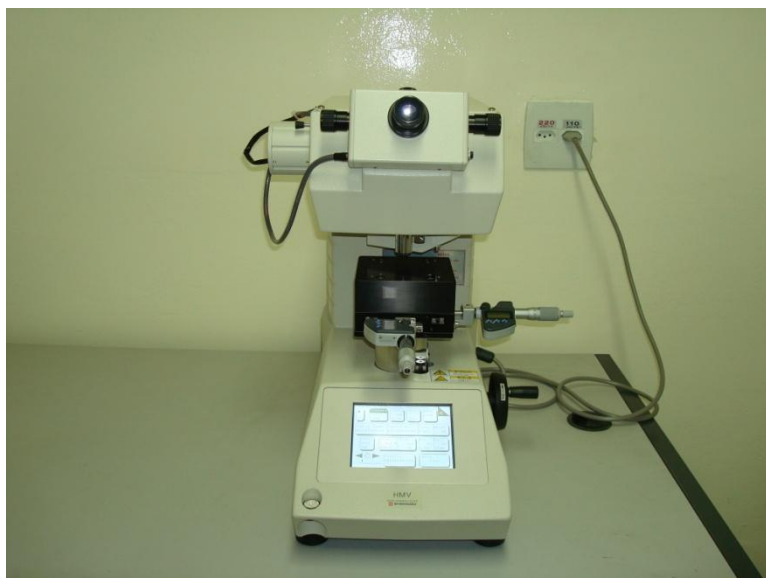
**Figura 16: Microdurômetro Shimadzu 2T**

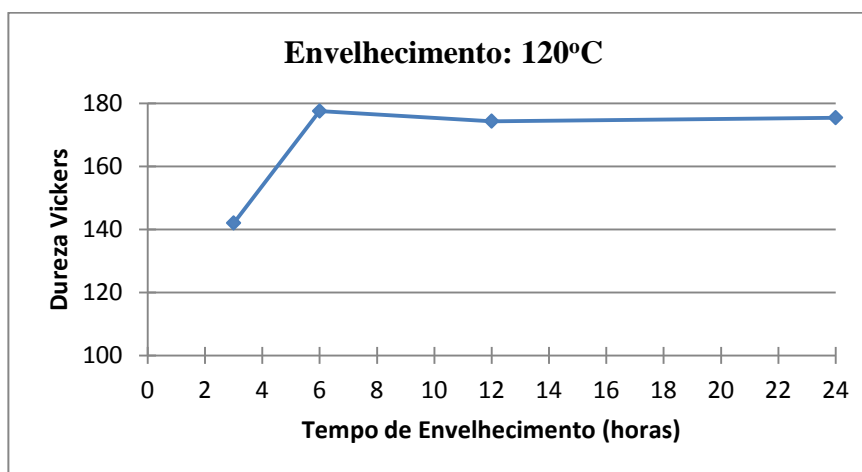
**Gráfico 5: Amostras envelhecidas à temperatura de 120°C**

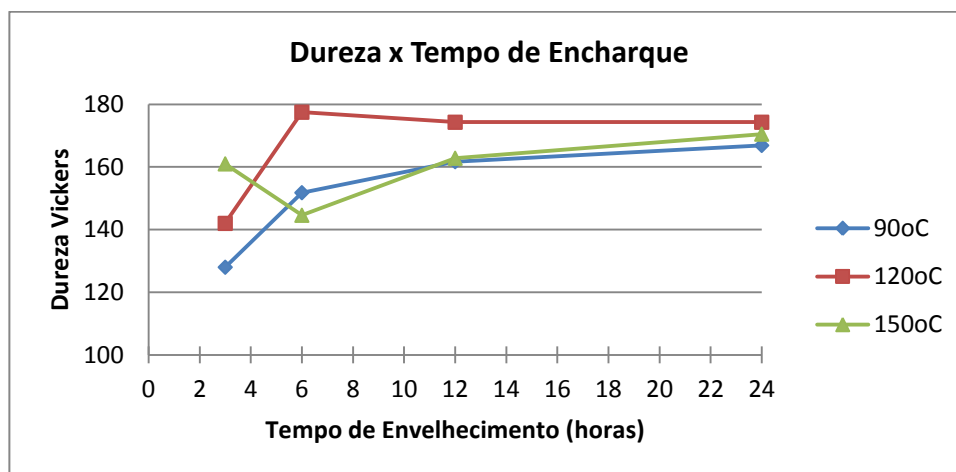
**Gráfico 7: Dureza do material envelhecido segundo diferentes condições**
