DEPARTAMENTO DE ENGENHARIA DE MATERIAIS

**ESTUDO DO EFEITO DAS CONDIÇÕES DE PROCESSAMENTO MECÂNICO NO
DESGASTE DO AÇO DE GRÃO ORIENTADO (GO)**

Trabalho de Conclusão de Curso apresentado no Curso de Graduação em Engenharia de Materiais do Centro Federal de Educação Tecnológica de Minas Gerais, como requisito parcial para obtenção do título de Bacharel em Engenharia de Materiais.

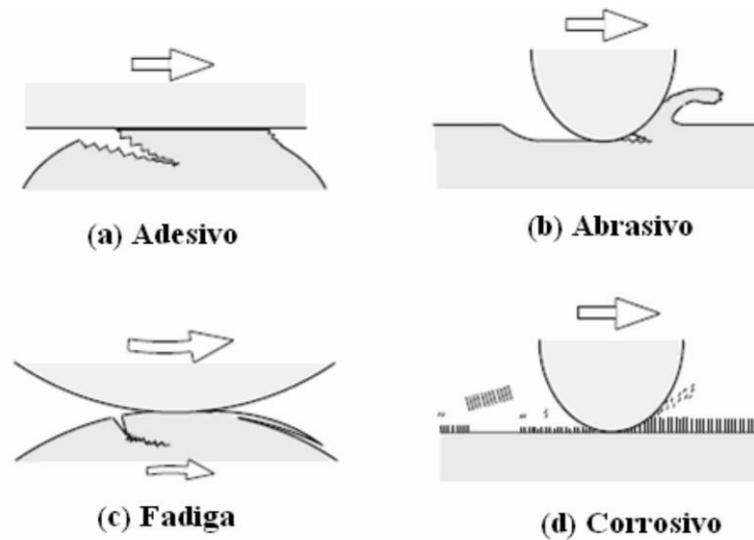
Figura 1 - Desenho esquemático dos quatro modos representativos de desgaste

Segundo Archard (1980) e Stoeterau e Leal (2004), tradicionalmente são aceitas quatro formas básicas de mecanismos de desgaste, Figura 1. Esses mecanismos são os mais estudados e suas teorias são bem fundamentadas e aceitas:

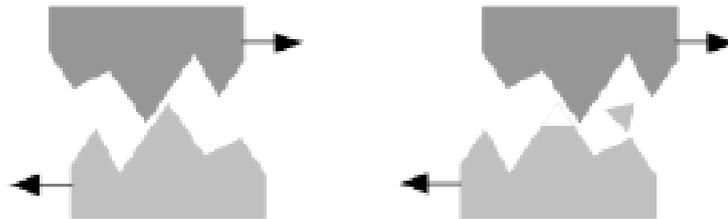
Figura 3 - Desgaste abrasivo de dois corpos (Adaptado)

Ocorre quando uma partícula de dureza mais elevada provoca uma indentação em uma superfície, de menor dureza, ocasionando ranhuras e a retirada de material conforme ocorre o deslocamento relativo entre as superfícies, ilustrado na Figura 3. Este mecanismo denomina-se desgaste abrasivo de dois corpos (ARCHARD, 1980).

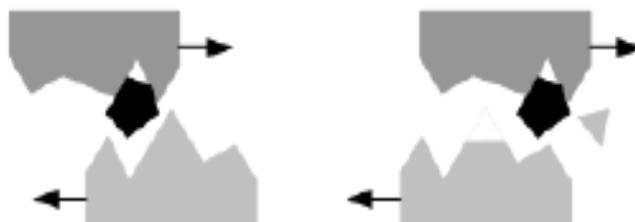
Figura 4 - Desgaste abrasivo de três corpos (Adaptado)

O desgaste abrasivo também pode ocorrer de forma que um grão abrasivo está alojado em uma das superfícies ou disperso entre elas e realiza uma indentação em uma outra com a subsequente retirada de material das ranhuras conforme o deslocamento relativo ocorre, ilustrado na Figura 4. Similarmente ao mecanismo anterior, este denomina-se de desgaste abrasivo de três corpos (STOETERAU & LEAL, 2004).

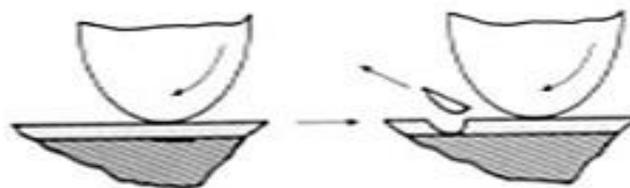
Figura 6 - Desgaste por fadiga - *Spalling*

O mecanismo de *spalling*, ou lascamento, possui o mesmo princípio que o mecanismo de *pitting*. Entretanto, este ocorre em peças em que a superfície possui uma camada de revestimento, Figura 6 (BUDINSKI, 1988 apud RIJEZA METALURGIA, [201-?], p.13).

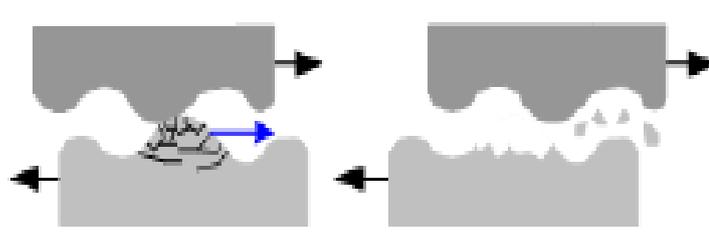
Figura 7 - Desgaste por fadiga - *Fretting*

Segundo Kopeliovich (2015), um outro tipo de desgaste por fadiga é denominado de *fretting*. Esse tipo de desgaste ocorre quando duas superfícies deslizam (oscilam) uma em relação a outra com uma baixa amplitude. A fricção produz forças de compressão e tração que, eventualmente, resultarão na fadiga superficial, conforme demonstrado na Figura 7.

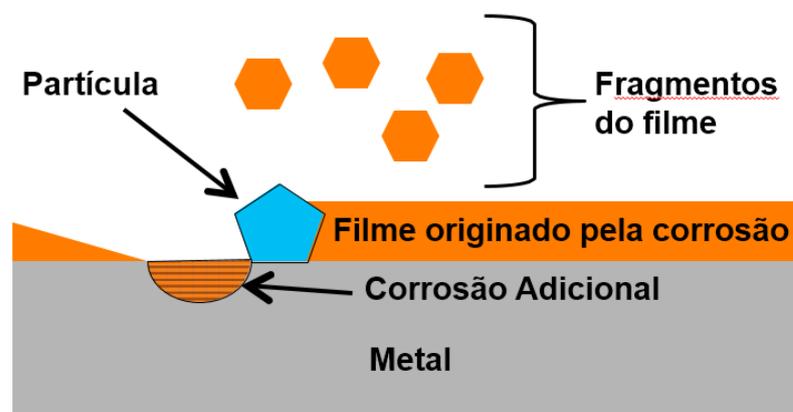
Figura 8 - Desgaste corrosivo

Stoeterau e Leal (2004) descrevem dois estágios para o processo de desgaste corrosivo. O primeiro estágio compreende a reação química que ocorre na superfície. Sendo este um processo idêntico ao que ocorre em um material exposto a um ambiente corrosivo convencional. A superfície nua, ou seja, sem camada de passivação, é submetida a um meio ao qual pode haver uma reação química que, inicialmente apresenta alta reatividade mas decresce com o passar do tempo devido a formação de uma camada coesa que separa os dois elementos de elevada reatividade. Em seguida, o segundo estágio consiste na retirada, pelo deslizamento das superfícies, dessa camada coesa. Quando isso ocorre a superfície apresentar-se-á exposta, ou seja, sem uma camada que separe as duas superfícies reativas, e a reação química de corrosão ocorrerá novamente, Figura 8.

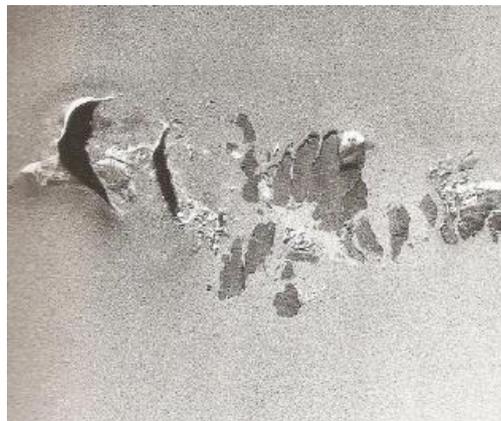
Figura 9 - Vazios

- a) **Rugosidade:** constituída de partículas de carepa que estão aderidas na superfície e se desprendem após a decapagem, deixando um aspecto áspero na superfície do material (SERANTONI, [2009?]);
- b) **Vazios:** ocorrência de buracos no produto e pode ser originado dos rechupes ou gases retidos no metal provenientes da fundição, Figura 9 (SERANTONI, [2009?]);

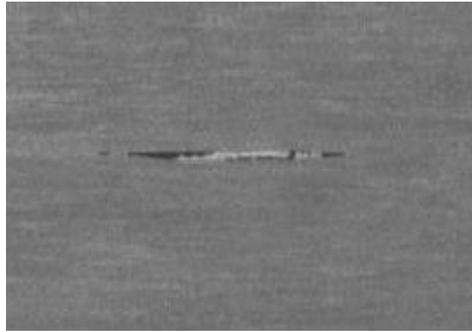
Figura 10 - Trincas em uma chapa

- c) **Trincas:** são rachaduras que aparecem no material e são provenientes, geralmente, da inadequada temperatura de laminação, tensões exageradas ou a má regulagem do processo, Figura 10 (SERANTONI, [2009?]; PALMEIRA, 2005);

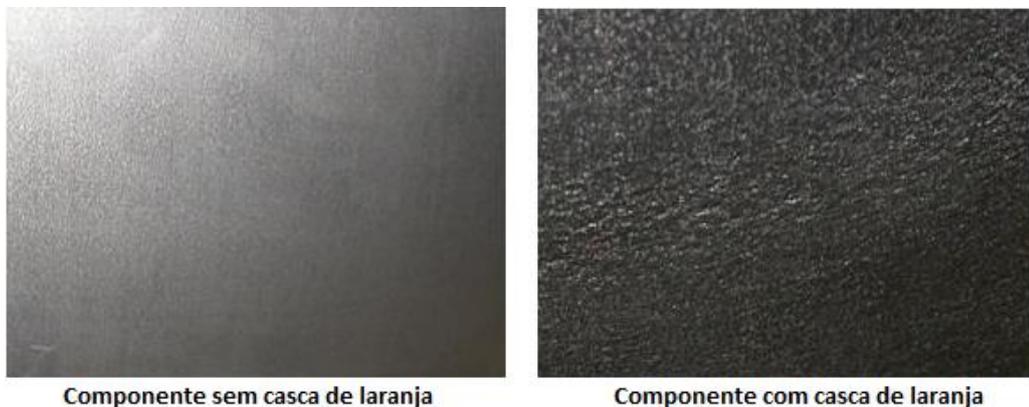
Figura 11 - Casca de Laranja

- d) **Dobramentos:** são causados por reduções de seção de forma exacerbada (SERANTONI, [2009?]);
- e) **Casca de laranja:** defeito relacionado a produtos laminados com o tamanho de grão muito grande e é caracterizado por uma superfície de intensa rugosidade. Ocorre devido ao fato de que os grãos tendem a deformar individualmente de tal modo que eles ficam em relevo na superfície do laminado. Pode também ter origem na temperatura incorreta do processo de laminação ou no excesso de tempo no recozimento. Verifica-se após a deformação da chapa, Figura 11 (SOARES, 2009);

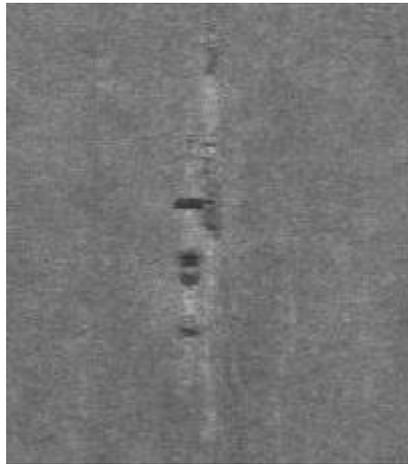
Figura 12 - Carepa incrustada

f) **Carepa incrustada:** pedaços de carepa que se aderem à superfície da peça e não são removidos, Figura 12 (PALMEIRA, 2005);

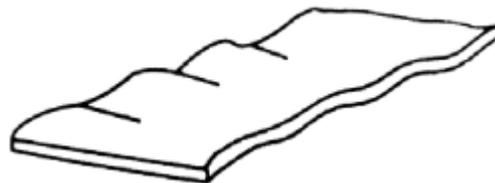
Figura 13 - Laminado ondulado

h) **Ondulado:** os esforços aplicados no centro e nas laterais do material apresentam discrepância, Figura 13 (PALMEIRA, 2005);

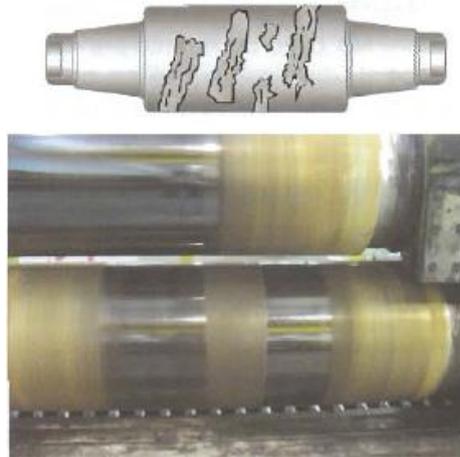
Figura 14 - Representação do *Banding* e fotos do cilindro

- i. ***Banding***: caracterizado pelo aparecimento de áreas escuras na superfície do cilindro e com elevada rugosidade. Origina-se a partir da deficiência de refrigeração, excesso de uso ou seleção incorreta do material de fabricação do cilindro. Essas asperezas podem ser passadas para os produtos laminados, Figura 14 (RIZZO, 2007);

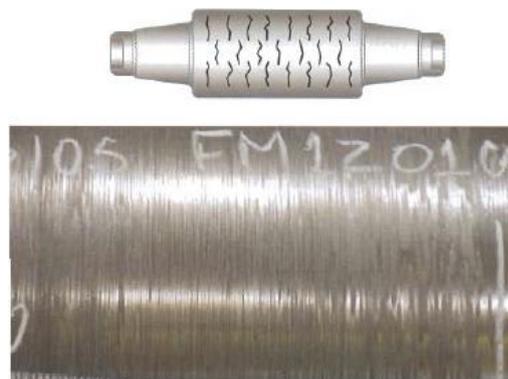
Figura 15 - Representação do *Peeling* e fotos do cilindro

- ii. ***Peeling***: ocorre a remoção parcial de óxido na superfície dos cilindros. Apresenta um aspecto superficial de finas estrias na superfície do cilindro, Figura 15 (RIZZO, 2007);

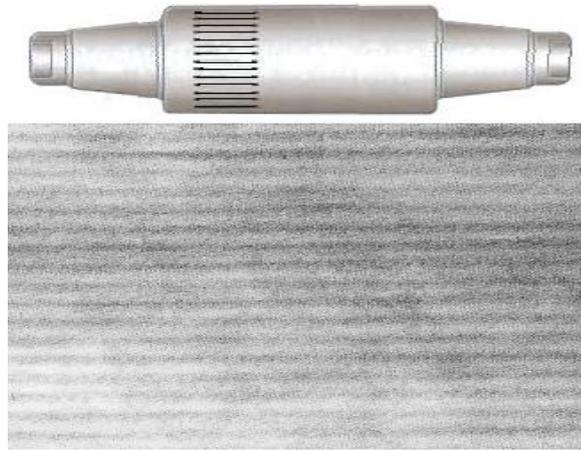
Figura 16 - Representação das marcas de vibração e seus efeitos no produto laminado

- iii. **Marcas de vibração ou *chater marks***: caracterizada por pequenas linhas transversais no cilindro de laminação e que ao longo do processo são transmitidas para a chapa. O defeito possui diversas origens, tais como o rebolo desbalanceado ou muito duro, baixa rotação do cilindro e vibrações externas, Figura 16 (PALMEIRA, 2005; RIZZO, 2007);

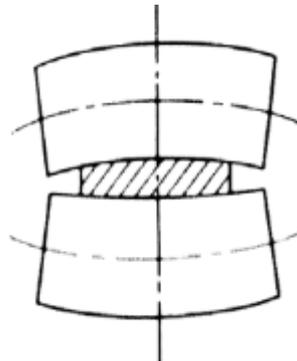
Figura 17 - Representação do desalinhamento dos cilindros

- iv. **Desalinhamento dos cilindros:** as chapas apresentarão bordas curvadas longitudinalmente. Portanto, os cilindros desnivelados promovem o empenamento da chapa, Figura 17 (PALMEIRA, 2005).

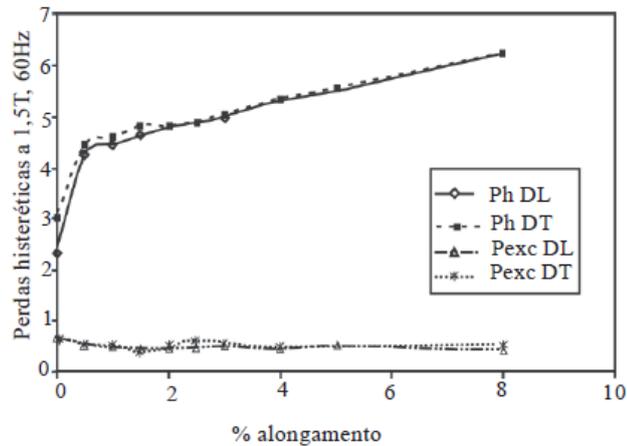
Figura 18 - Efeito da deformação plástica nas perdas histeréticas de aços 2% Si

Conforme analisado por Landgraf (2012), a deformação plástica sofrida pelo material no processamento influencia direta e significativamente as perdas associadas aos aços elétricos, Figura 18.

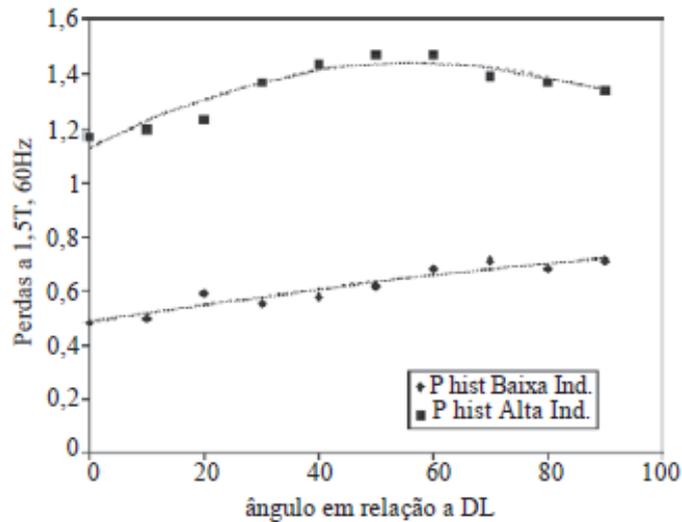
Figura 19 - Perdas histeréticas de Alta e Baixa Indução em relação a direção de laminação (DL)

Landgraf (2002) afirma que os aços siliciosos que apresentam uma textura cristalográfica muito intensa, a textura (110)[001], denominada de orientação Goss, são denominados aços de grão orientado (GO). Após a laminação, a textura do material está presente em apenas uma direção, que é paralela à de laminação. As propriedades magnéticas do material na direção paralela de laminação são interessantes. Todavia, caso o material seja utilizado com as texturas em uma direção diferente da laminação original, incluindo a direção transversal, as propriedades magnéticas já não são tão pronunciadas, Figura 19.

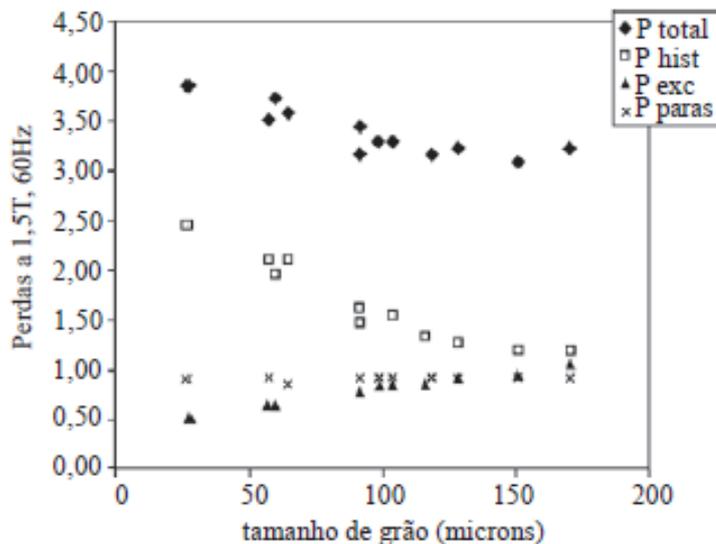
Figura 20 - Efeito do tamanho de grão nas perdas magnéticas totais (P total), perdas histeréticas (P hist), perdas clássicas (P paras) e perdas de excesso (P exc) de um aço com 2% Si

Landgraf (2002) relaciona a influência do tamanho de grão com as perdas magnéticas do material. As perdas histeréticas do material são inversamente proporcionais ao tamanho de grão que este apresenta. Para um intervalo analisado de tamanho de grão entre 0 a $150\mu\text{m}$ quanto maior o tamanho de grão menor será a perda histórica associada, Figura 20. Landgraf (2002) afirma que há uma condição de tamanho de grão ótimo entre $100\mu\text{m}$ e $150\mu\text{m}$.

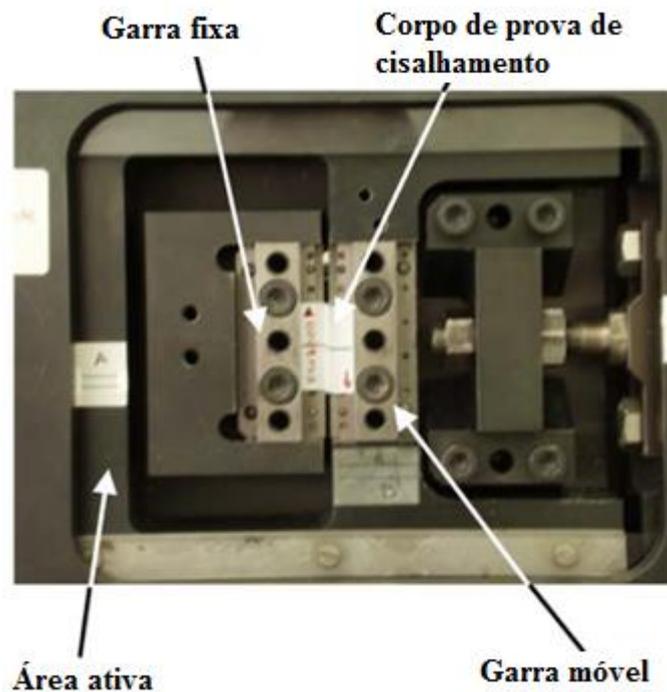
Figura 21 - Instrumento de cisalhamento simples

Segundo Rauch (1998), o ensaio de cisalhamento planar simples é uma técnica eficiente para se estimar as propriedades mecânicas de amostras planas. Bouvier *et al.* (2006) descrevem que o ensaio consiste, simplificado, em um mecanismo mecânico que impõe um deslocamento paralelo de duas garras laterais de fixação conectadas a um corpo de prova, Figura 21 e Figura 22.

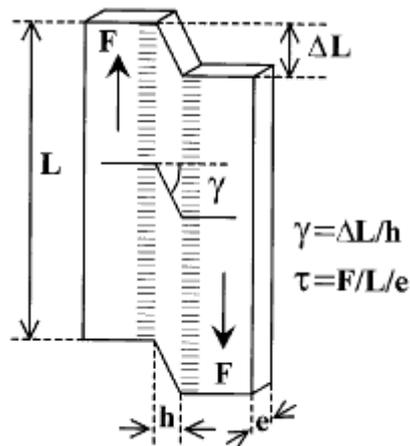
Figura 22 - Geometria de uma amostra de cisalhamento. O volume deformado é delimitado pelas indentações resultados das laterais das garras

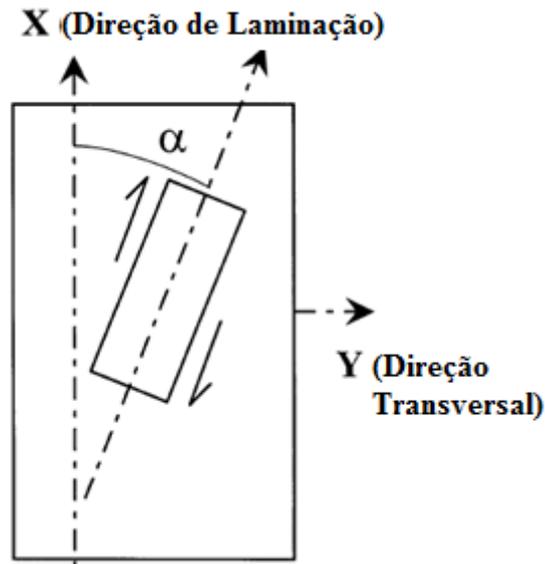
Figura 23 - Orientação de uma amostra para um experimento a α graus dos eixos de referência X e Y

Um dos propósitos desse ensaio é avaliar a anisotropia plástica de uma chapa metálica. Basicamente, a anisotropia plástica de uma chapa é realizada através da aplicação de um esforço mecânico em diferentes direções em relação a alguns eixos, Figura 23. Para complementar os resultados utiliza-se o carregamento reverso através da inversão do deslocamento relativo das garras de fixação (RAUCH, 1998).

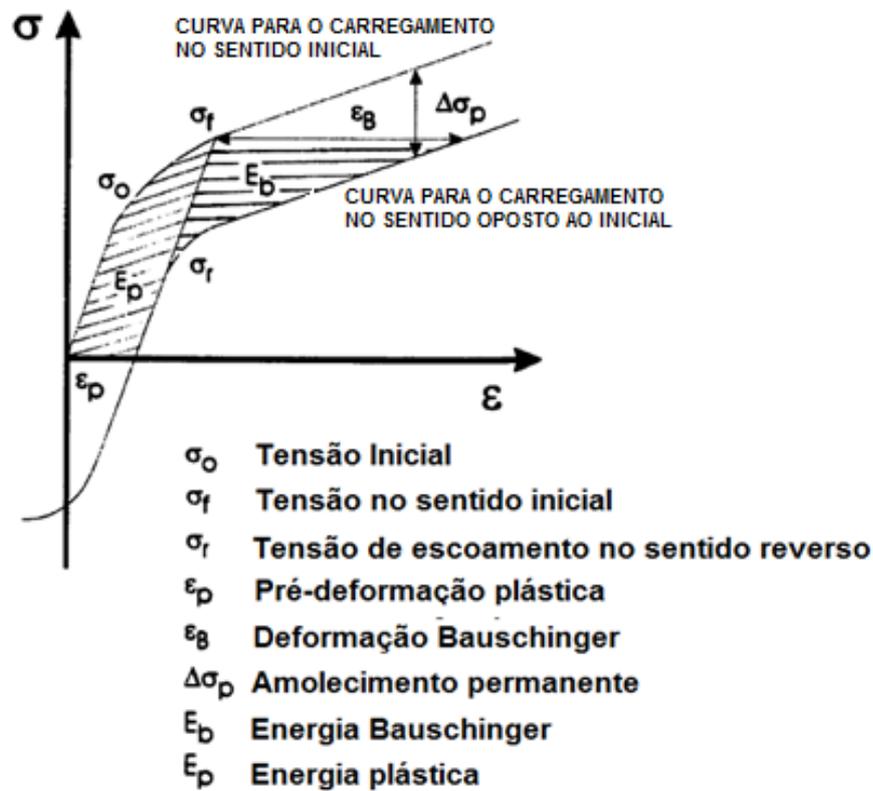
Figura 24 - Representação esquemática do comportamento uniaxial tensão-deformação de muitos materiais durante a deformação no sentido inicial e reverso, mostrando o efeito Bauschinger

A Figura 24 representa a esquematicamente as características presentes no efeito Bauschinger.

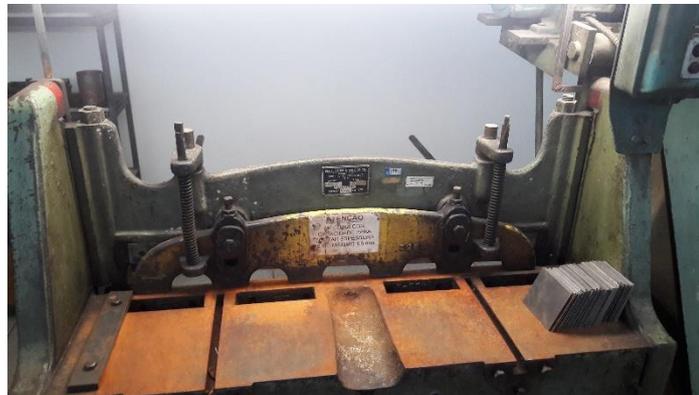
Figura 25 - Guilhotina PECK, STOW & WILCOX CO

Para a condução do ensaio de tração fez-se uso de uma amostra com dimensões de 83mm x 16mm x 0,30mm, sendo ambos os corpos de prova, cisalhamento e tração, cortados na guilhotina PECK, STOW & WILCOX CO, Figura 25.

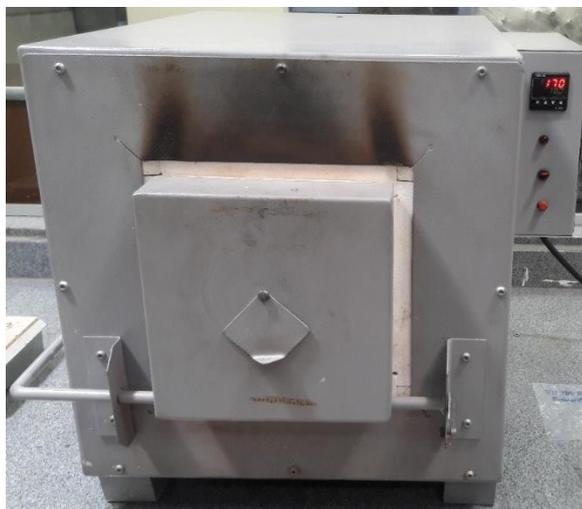
Figura 26 - Forno MAGNU'S

As amostras foram tratadas termicamente em temperatura de 650°C, utilizando um forno tipo mufla modelo MAGNU'S, Figura 26, com um tempo de encharque de 15 minutos e, em seguida, resfriadas bruscamente em água.

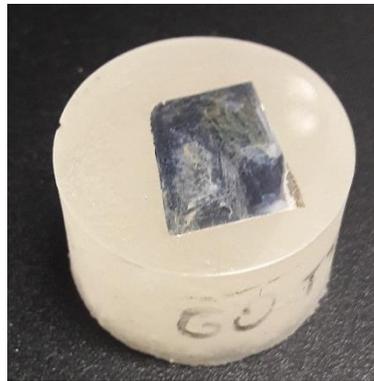
Figura 27 - Amostra embutida

As amostras foram embutidas à frio utilizando acrílico autopolimerizante, Figura 27. Em seguida, a superfície das amostras foi lixada utilizando as lixas de #120, #240, #320, #400 e #600, sendo água a substância lubrificante nesta etapa.

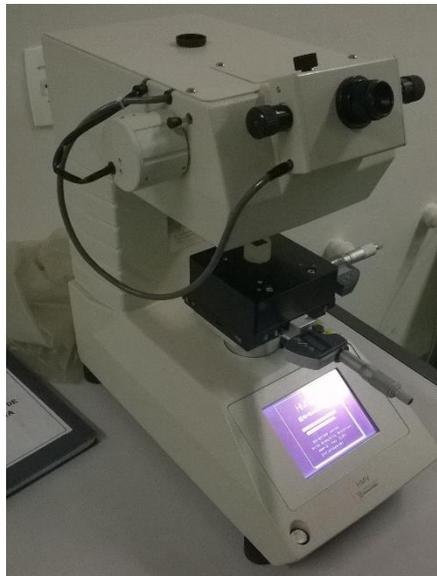
Figura 28 - Microdurômetro Vickers - Shimadzu HMV

O ensaio de microdureza foi realizado em um microdurômetro Vickers da marca Shimadzu modelo HMV, Figura 28. A medição da microdureza Vickers foi feita com uso de carga de 2,942 N / 0,3 Kgf, com tempo de indentação de 15 segundos. Foram realizadas 12 medições para cada amostra, sendo que a maior e a menor medida foram desconsideradas na análise, e o valor final foi obtido a partir da média aritmética simples do restante dos resultados.

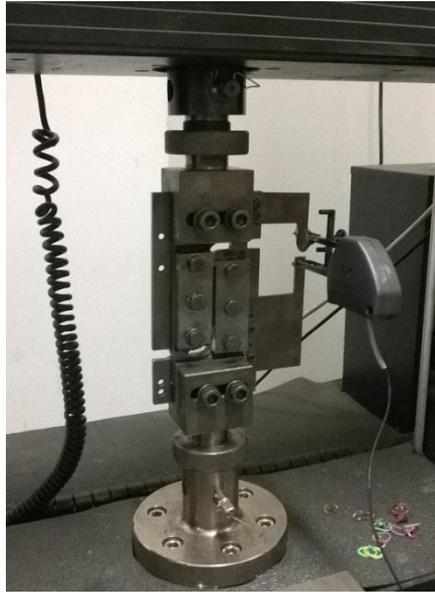
Figura 29 - Dispositivo (garra) do ensaio de cisalhamento

As amostras de ambos os grupos foram submetidas a ensaio de cisalhamento, que utiliza um dispositivo especial montado em uma máquina de ensaios universal modelo Instron 5582, com sistema de aquisição de dados Blue Hill 2, extensômetro mecânico (tipo agulhas) com 25mm de abertura, conforme Figura 29.

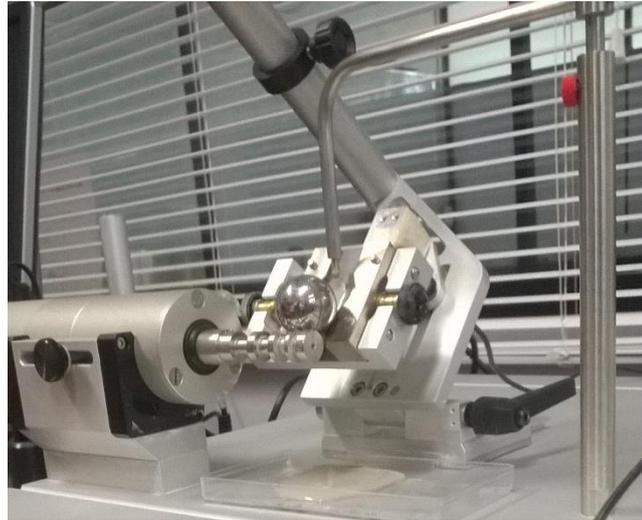
Figura 30 - Montagem do experimento

Para o ensaio de desgaste microabrasivo foi utilizado o equipamento Anton Paar Calowear, Figura 30, sendo possível determinar o volume desgastado de uma superfície, bem como a taxa de desgaste do material e a espessura de filmes que recobrem a superfície do material, utilizando uma esfera de aço que gira em contato com a superfície da amostra e uma solução abrasiva.

A esfera e a solução abrasiva acarretam na indentação do material no formato de uma calota esférica, cujo diâmetro ao ser mensurado é capaz de fornecer o volume desgastado da amostra. (ANTON PAAR TRITEC SA, [201-?]).

Foi selecionada uma esfera nova de aço inoxidável ferrítico, sem imperfeições superficiais visíveis, de 20,0 mm de diâmetro. A velocidade de rotação do equipamento foi de 1000rpm e a carga aplicada na amostra pela esfera foi de, aproximadamente, 0,15N. O tamanho da esfera foi selecionado com base na ampliação do microscópio óptico disponível no laboratório. Caso uma esfera maior fosse selecionada seria necessário utilizar um outro equipamento de aquisição de imagens, porque a marca gerada pela esfera seria maior do que aquela que o microscópio é capaz de capturar.

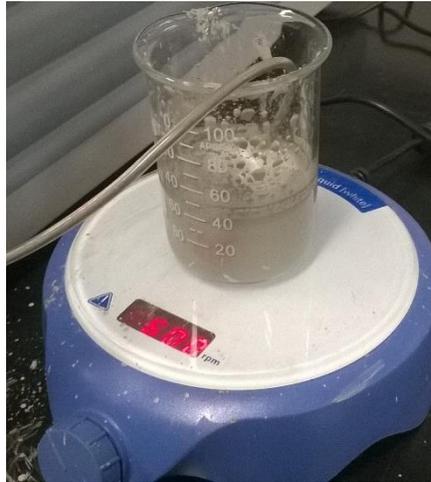
Figura 31 – Solução de SiC 0,75g/cm³ no agitador magnético

A solução abrasiva utilizada foi uma suspensão aquosa de partículas de Carbetto de Silício (SiC) em água destilada, com uma concentração de 0,75g/cm³. Para manter a solução homogênea durante o ensaio, foi utilizado um agitador magnético à 600rpm, Figura 31.

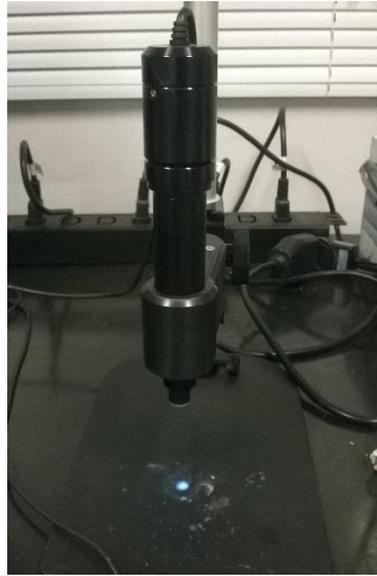
Figura 32 – Microscópio óptico para captura de imagens

Para a captura de imagens da superfície dos corpos de prova foi utilizado um microscópio óptico conectado a um computador, Figura 32, e o software proprietário da máquina Calowear para a análise das superfícies.

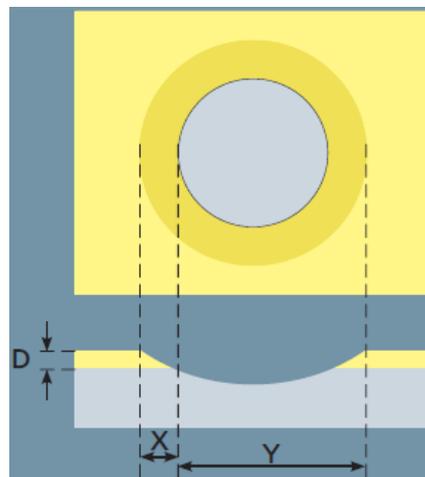
Figura 33 - Relação entre X e Y no cálculo da espessura da camada de óxido

Onde: X e Y estão representados pela Figura 33

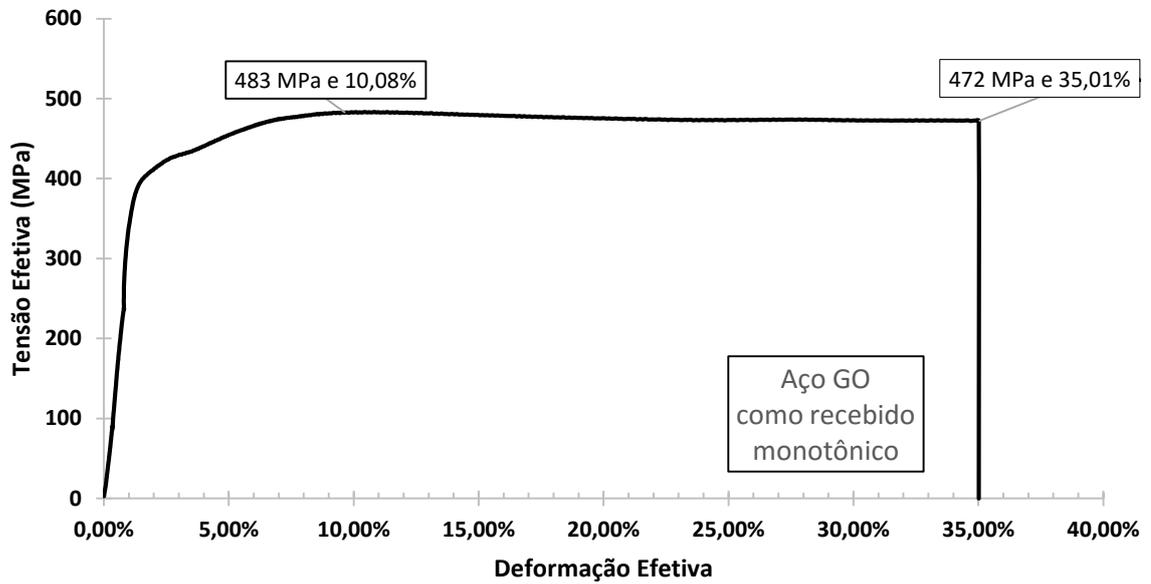
Figura 34 - Curva tensão-deformação efetiva - Caracterização do Aço GO como recebido

As Figura 34 e **Figura 35**, demonstram o resultado do ensaio de cisalhamento por meio da tensão e deformação das amostras.

Por meio dos gráficos plotados, a partir dos dados do ensaio, pode-se determinar tensão efetiva máxima registrada e a tensão ao final do ensaio:

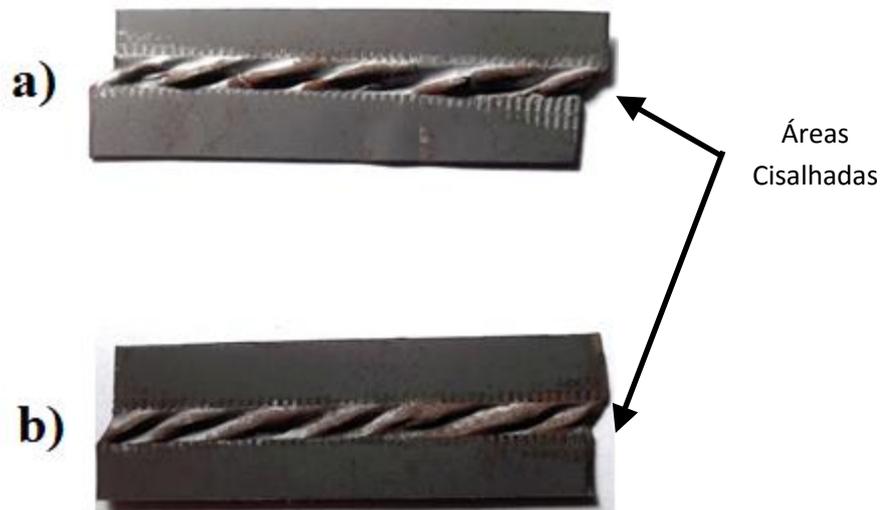
Figura 36 – Aspecto superficial dos corpos de prova após o cisalhamento direto, a) tratado termicamente e b) como recebido

Observou-se uma intensa formação da casa de laranja decorrente da elevada deformação efetiva que o material foi submetido, Figura 36. Neste caso, a formação da casca de laranja foi mais intensa na amostra que apresentou uma maior deformação efetiva.

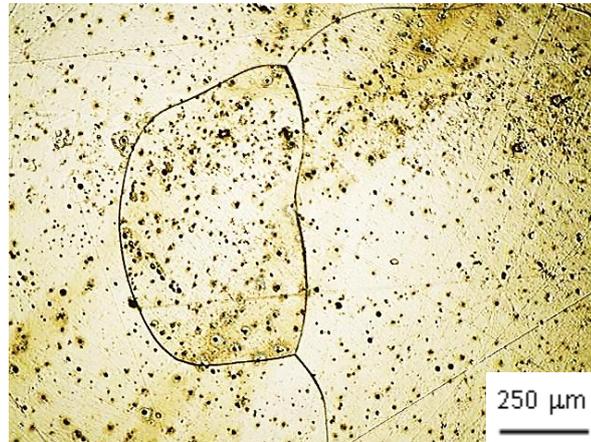
Figura 37 - Aço GO como recebido - Atacado com Nital 5% por 6 minutos

As imagens, Figura 37 e Figura 38, apresentam as fotomicrografias das amostras de aço GO nas condições como recebido e tratado termicamente.

Percebe-se pelas imagens da micrografia o pronunciado tamanho de grão do material. Utilizando a menor ampliação disponível, 40X, não era possível de obter todo o contorno de grão devido à suas dimensões.

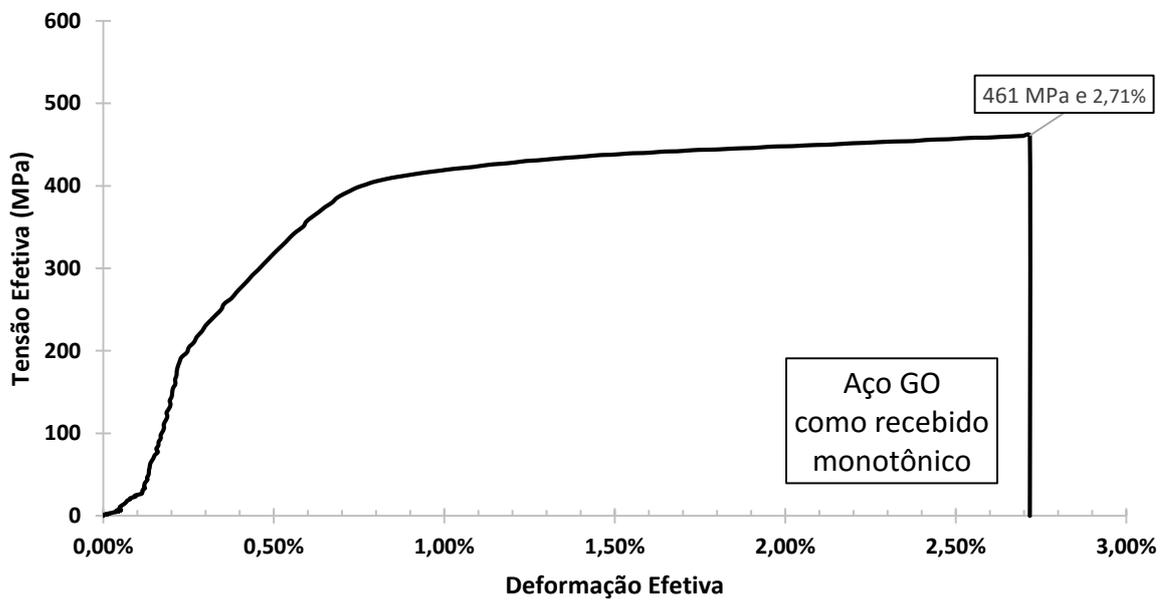
Figura 39 – Curva tensão-deformação efetiva - Aço GO como recebido

As Figura 39 e Figura 40, demonstram o resultado do ensaio de cisalhamento por meio da tensão e deformação das amostras.

Por meio dos gráficos plotados, a partir dos dados do ensaio, pode-se determinar a deformação efetiva de cada uma das amostras:

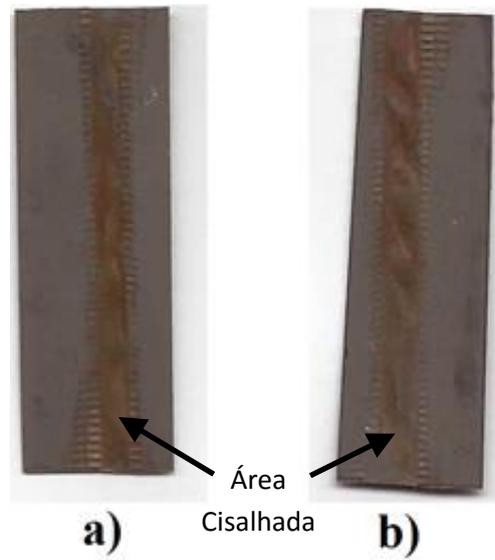
Figura 41 – Aspecto superficial dos corpos de prova a) como recebido e b) tratado termicamente após o ensaio de cisalhamento direto

Como resultado do ensaio, evidenciou-se a formação da casca de laranja nos corpos de prova, caracterizada pela intensa rugosidade superficial na região delimitada pelas garras, Figura 41.

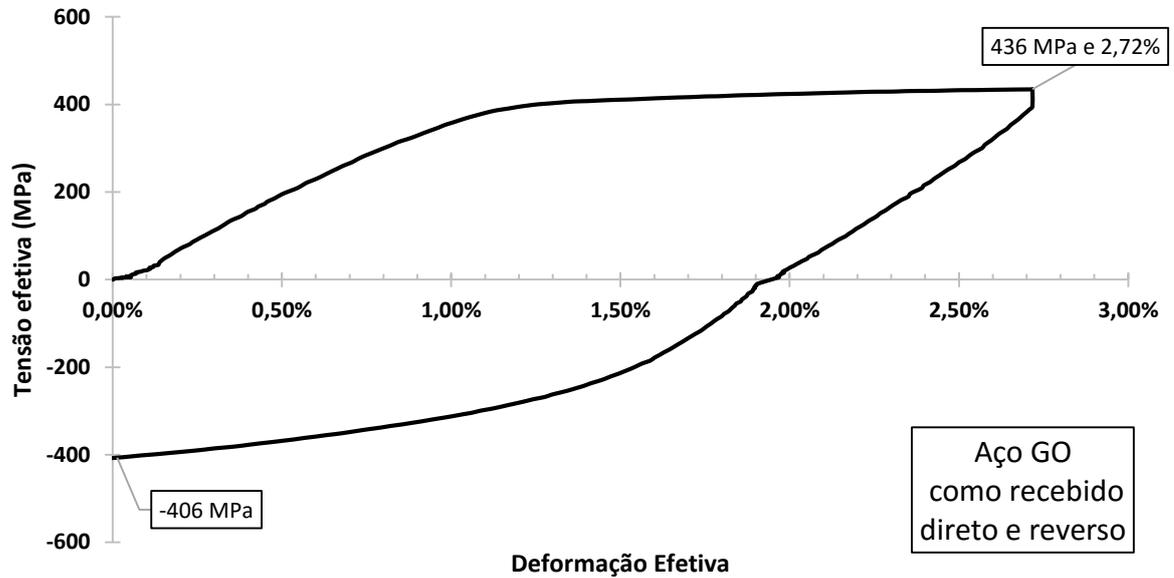
Figura 42 - Curva tensão-deformação efetiva - Aço GO como recebido

As Figura 42 e Figura 43, demonstram o resultado do ensaio de cisalhamento através da deformação efetiva e tensão efetiva das amostras.

Por meio dos gráficos plotados, a partir dos dados do ensaio, pode-se determinar a deformação efetiva de cada uma das amostras:

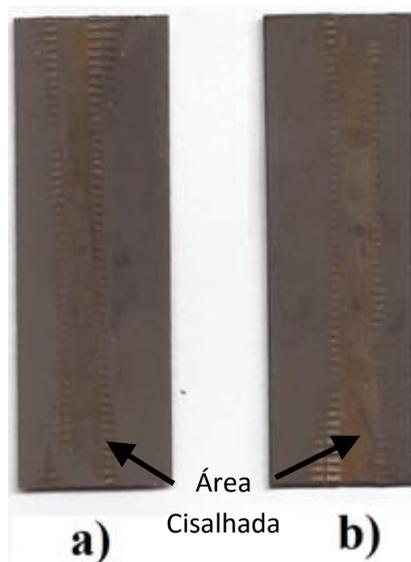
Figura 44 – Aspecto superficial dos corpos de prova a) como recebido e b) tratado termicamente após o ensaio de cisalhamento direto e reverso

Como resultado do ensaio, evidenciou-se a formação da casca de laranja nos corpos de prova, caracterizada pela intensa rugosidade superficial na região delimitada pelas garras, Figura 44. Entretanto, devido ao carregamento reverso ter sido aplicado, ocorreu a suavização do efeito de casca de laranja, se comparado com as amostras que foram submetidas apenas ao cisalhamento direto.

Além disso, fica-se evidente a ocorrência do efeito Bauschinger no material. Caracterizado pela tensão efetiva no sentido reverso de deformação ser consideravelmente menor do que no sentido direto.

Observa-se que o aço de grão orientado apresenta uma deformação anisotrópica, caracterizada pela tensão efetiva ao final do cisalhamento reverso ser menor do que a deformação ao final do cisalhamento direto.

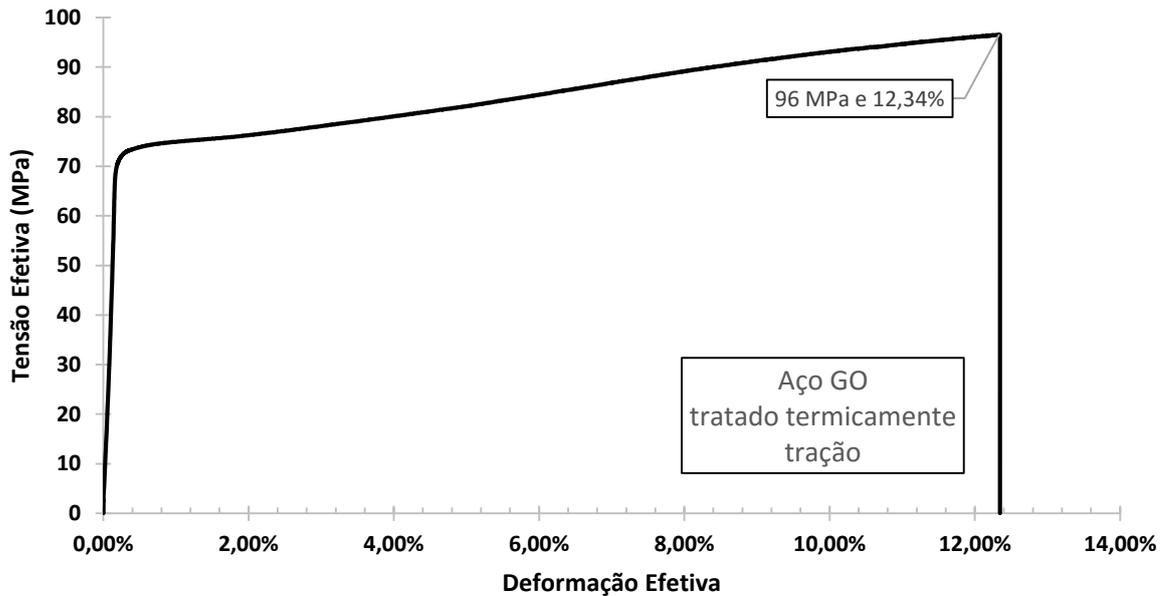
Figura 45 – Curva tensão-deformação efetiva - Aço GO tratado termicamente

A amostra tratada termicamente foi submetida ao ensaio de tração uniaxial. A Figura 45, demonstra o resultado do ensaio de tração através da deformação efetiva e tensão efetiva.

Por meio do gráfico plotado, a partir dos dados do ensaio, pode-se determinar a deformação efetiva da amostra:

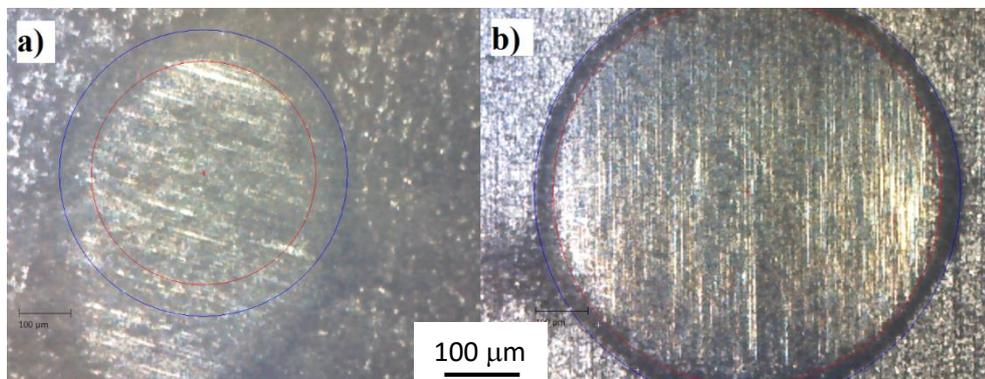
Figura 47 – Impressão a) elíptica e impressão esférica b)

A impressão gerada na região entre garras apresentou uma forma elíptica, enquanto as áreas que não apresentam tamanha distorção na rugosidade superficial apresentam uma impressão circular, causada pela calota esférica, Figura 47.

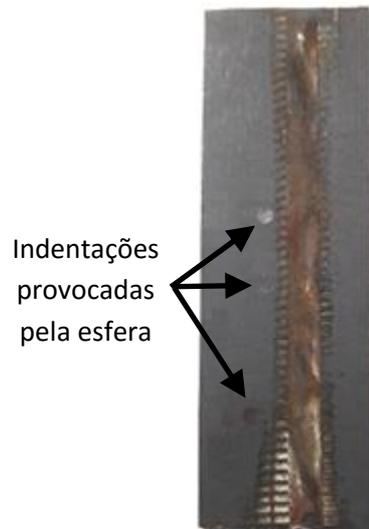
Figura 48 – Região próxima à indentação das garras

Portanto, de forma a determinar indícios de alterações das propriedades mecânicas nas amostras e mensura-las através do ensaio microabrasivo, as medições foram realizadas nas regiões próximas às indentações das garras, Figura 48.

A amostra do aço como recebido, submetida ao cisalhamento direto e reverso, foi a única em que foi possível realizar as medições na região interna à indentação das garras, sem que se fosse observada uma impressão elíptica. De forma a comprar os resultados obtidos, o ensaio, para esta amostra em específico, foi realizado na região delimitada pelas indentações assim como na região externa próxima.

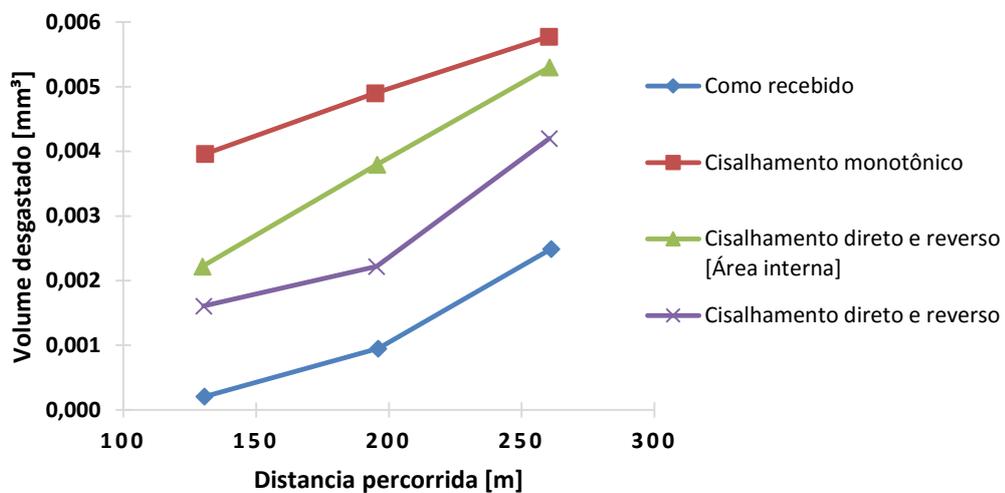
Figura 49 – Gráfico volume desgastado-distância percorrida – Amostras não tratadas termicamente

A Figura 49 demonstra o resultado do ensaio de desgaste em termos do volume desgastado do material em relação à distância percorrida pela esfera, para as amostras não tratadas termicamente.

Após a linearização dos pontos obtidos, é possível determinar a taxa de desgaste de cada amostra pelo coeficiente angular da reta linearizada, Tabela 6.

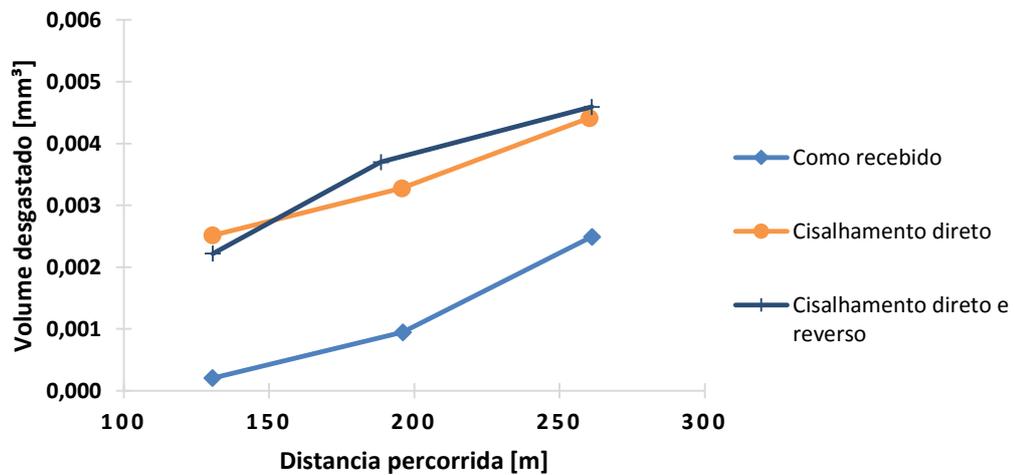
Figura 50 - Gráfico volume desgastado-distância percorrida – Amostras tratadas termicamente

A Figura 50 demonstra o resultado do ensaio de desgaste em termos do volume desgastado do material em relação à distância percorrida pela esfera, para as amostras tratadas termicamente.

Após a linearização dos pontos obtidos, é possível determinar a taxa de desgaste de cada amostra pelo coeficiente angular da reta linearizada, Tabela 7.

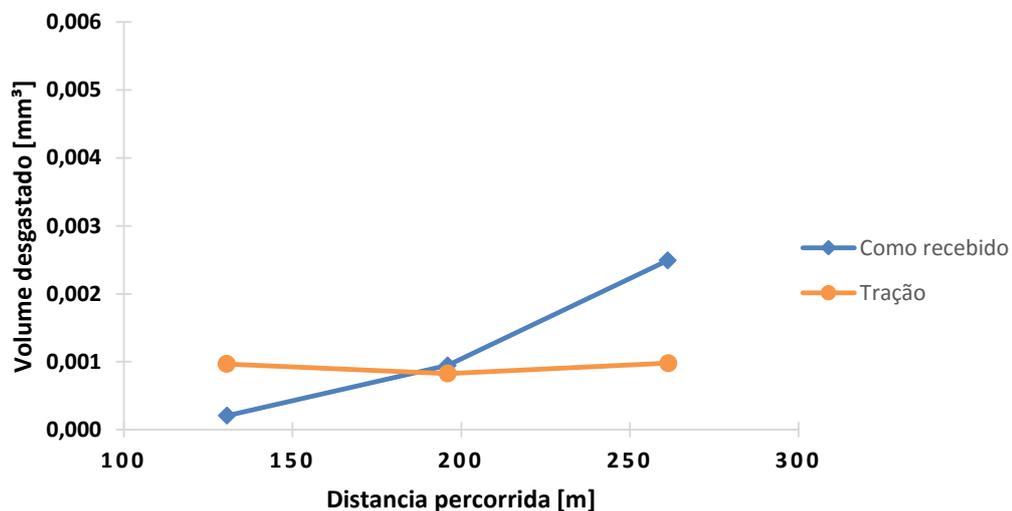
Figura 51 - Gráfico volume desgastado-distância percorrida - Tração

A Figura 51, demonstra o resultado do ensaio de desgaste em termos do volume desgastado do material em relação à distância percorrida pela esfera, para a amostra submetida ao ensaio de tração uniaxial.

Após a linearização dos pontos obtidos, é possível determinar a taxa de desgaste da amostra pelo coeficiente angular da reta linearizada, Tabela 8.

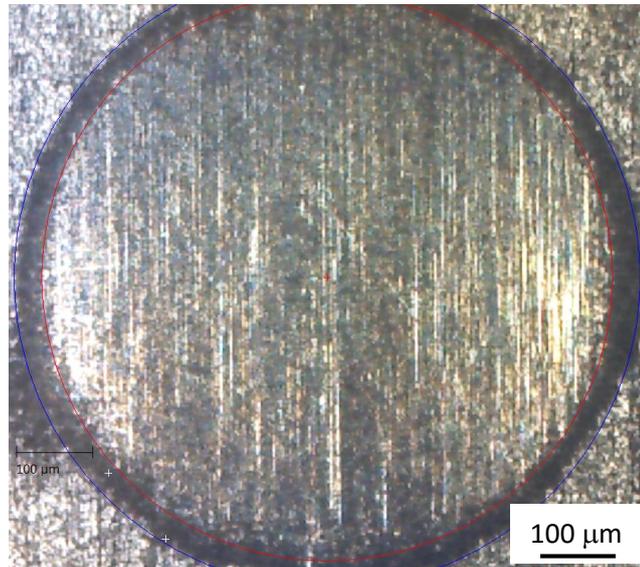
Figura 52 - A relação entre diâmetros das circunferências fornece a espessura da camada que recobre o material

O ensaio é capaz de fornecer dados referentes à espessura de possíveis recobrimentos existentes no material. Utilizando as dimensões das impressões deixadas pela calota esférica após o ensaio, Figura 52, e com auxílio da Equação 5, obtêm-se as espessuras das camadas de óxido para as amostras analisadas.

Como as amostras utilizadas não foram submetidas a nenhum procedimento visando a deposição de material na respectiva superfície, é plausível de se afirmar que a espessura da camada mais externa mensurada é relativa ao óxido do material.
